Misterbianco (Catania, Sicilia) - 7 Marzo 2012

Misterbianco (Catania, Sicilia) - 21 Ottobre 2015

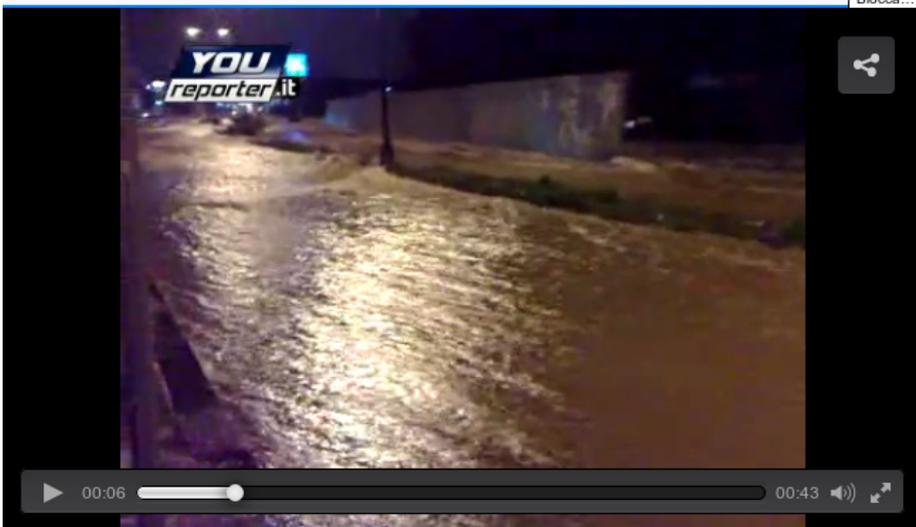
A.1.1 - Allagamento 7/3/2012 (dal web)

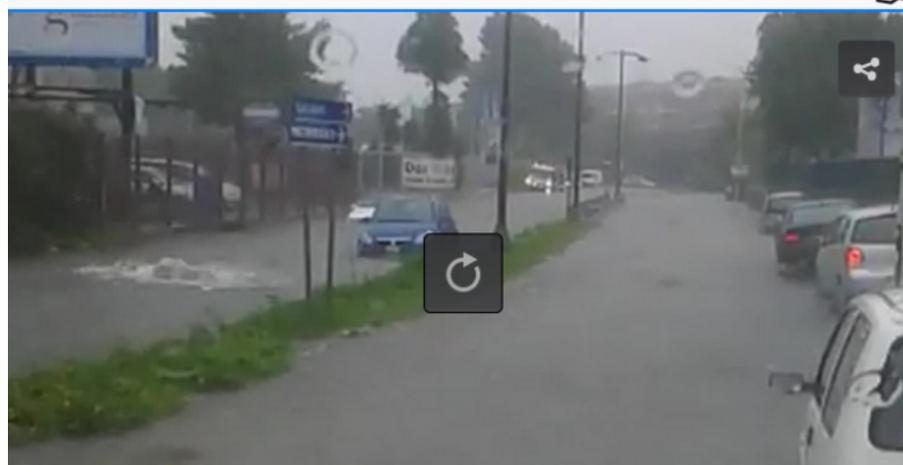
A.1.2 - Allagamento Corso Carlo Marx, 21/10/2015 (dal web)

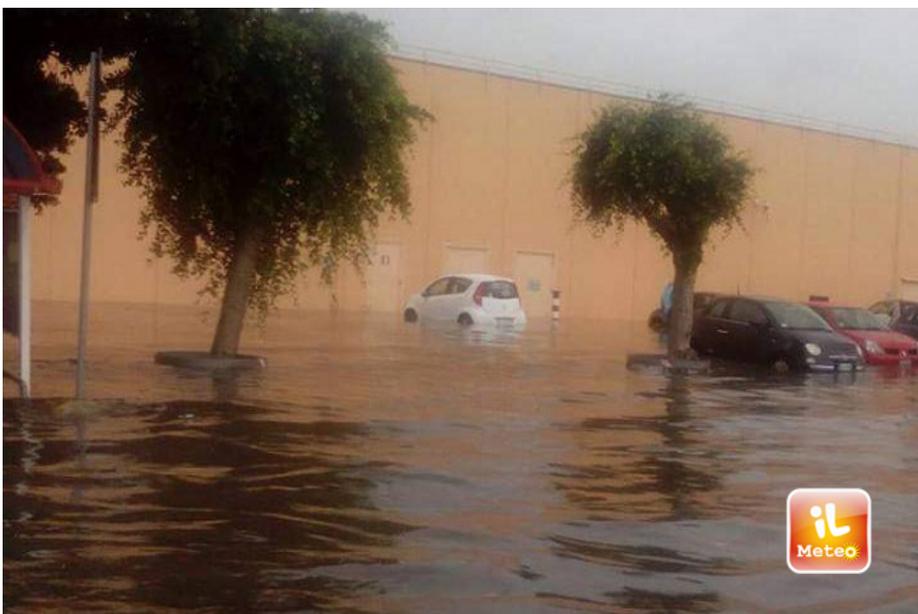
A.1.3 - Allagamento ipermercato in via Mattei, 21/10/2015 (dal web)

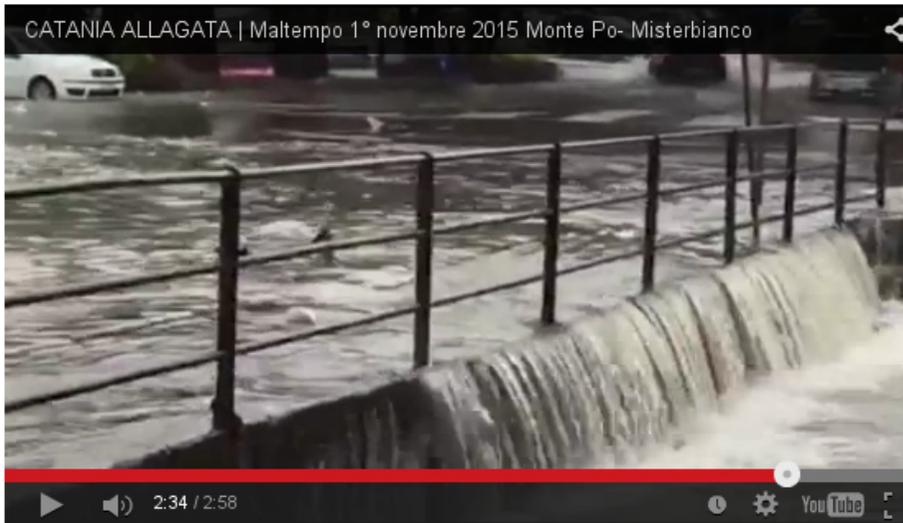
A.1.4 - Allagamento a Monte Po, 1/11/2015 (dal web)

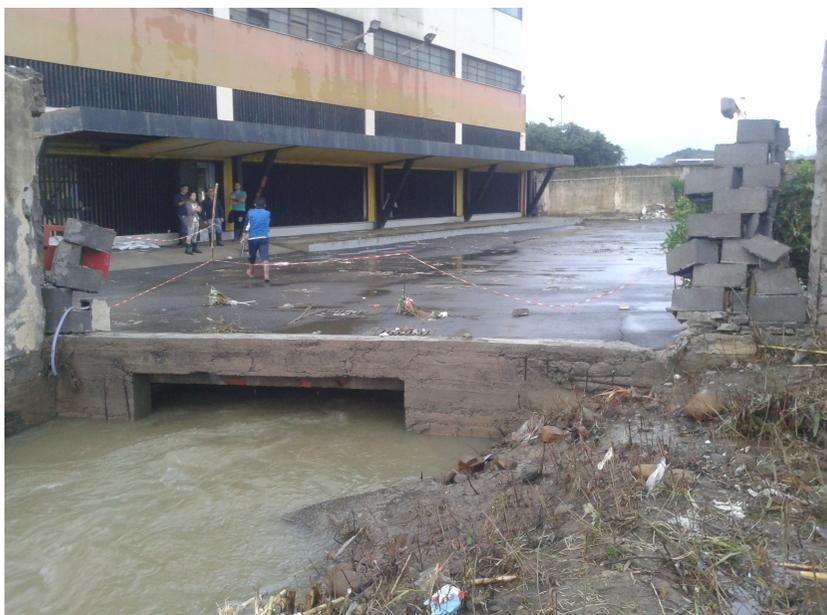
A.1.5 - Crollo di un muro di recinzione provocato dall'esondazione del V. Annunziata Destro, in corrispondenza della sezione VC1, 1/11/2015

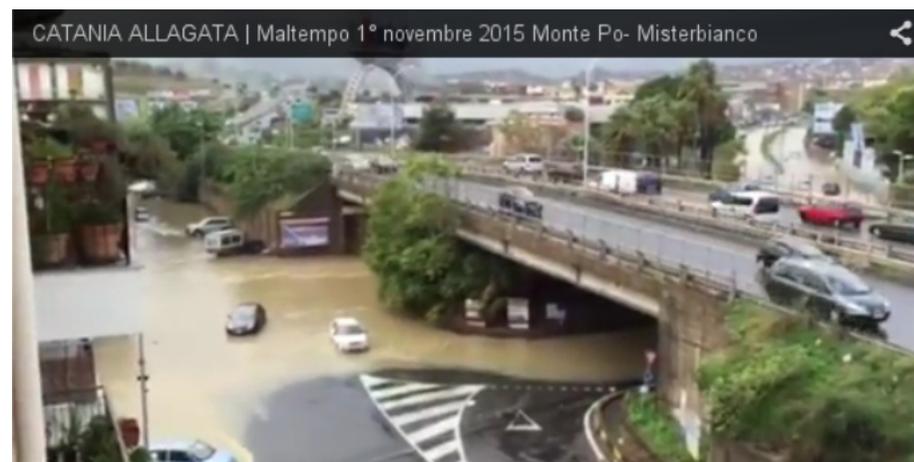
A.1.6 - Allagamento Monte Po, via Leonardo Vigo, 1/11/2015 (dal web)

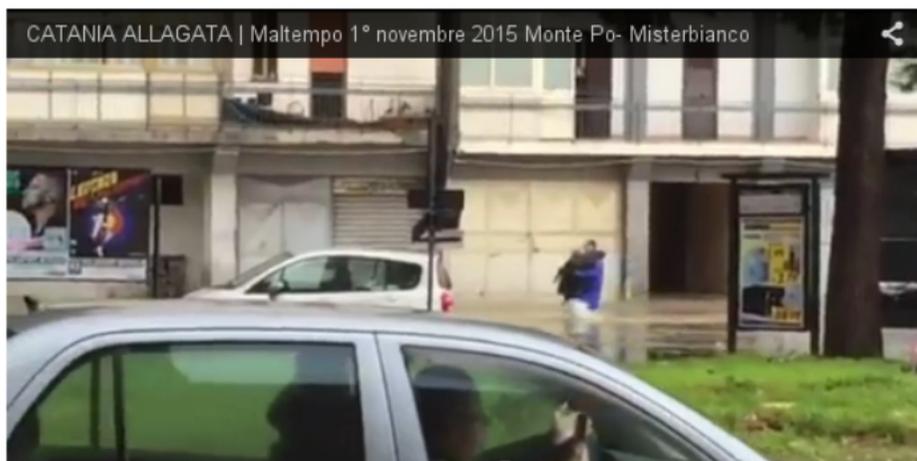
A.1.7 - Allagamento a Monte Po,(via Palermo?) 1/11/2015 (dal web)

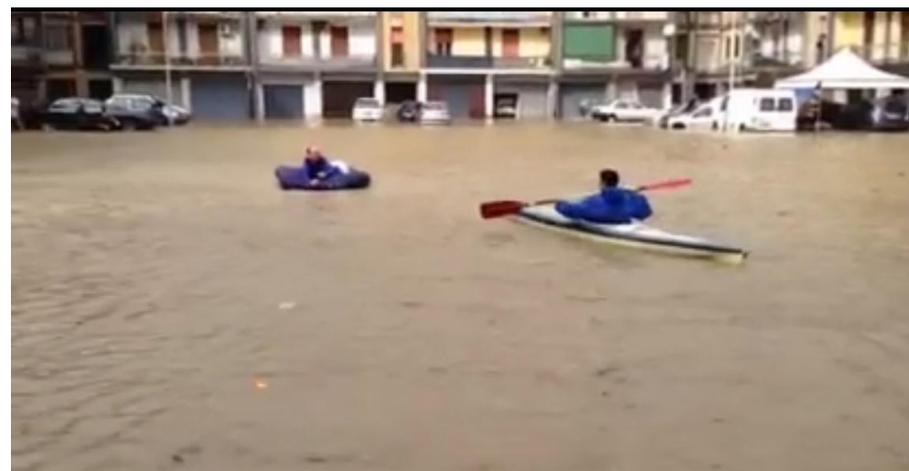
A.1.8 - Allagamento a Monte Po, in uno dei tre piazzali IACP, 1/11/2015 (dal web)

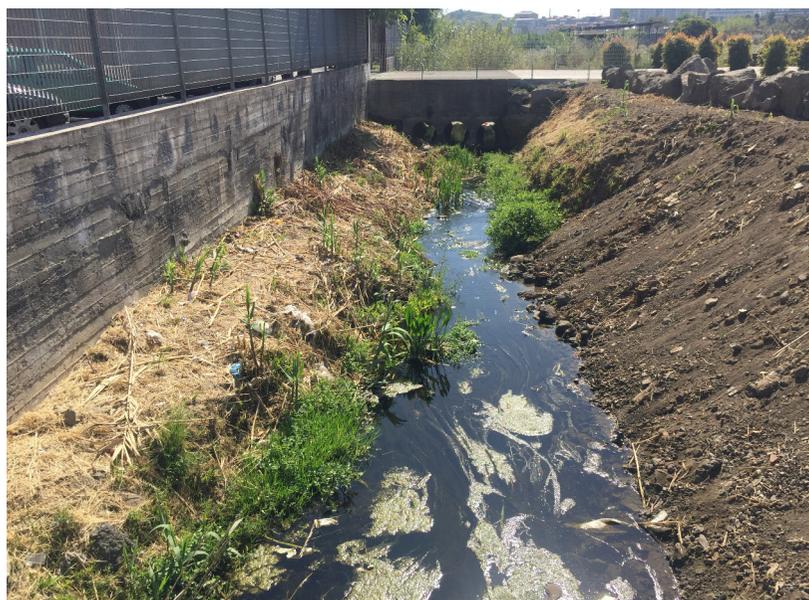
B.5.3 - Tr. n. 5, da P24 verso valle, in fondo il tombino P23. Vegetazione tagliata

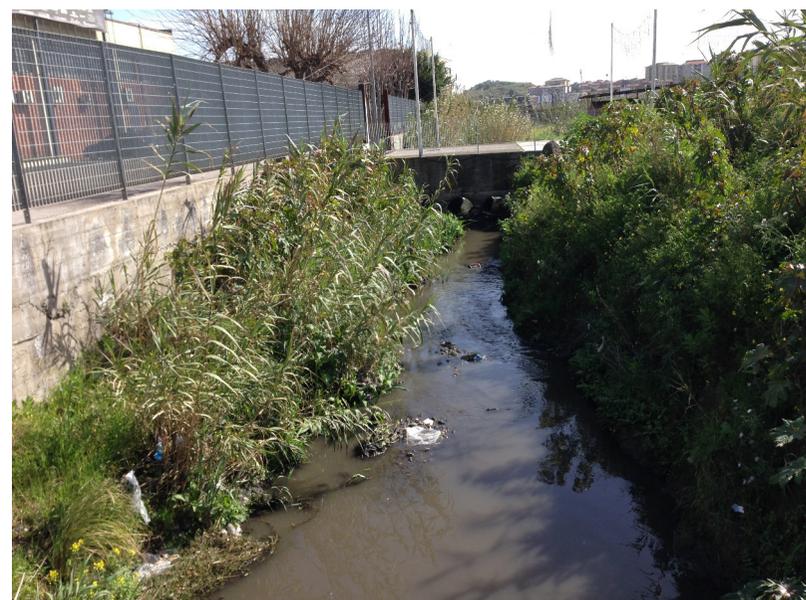
B.5.4 - Tr. n. 5, da P24 verso valle, in fondo il tombino P23, con vegetazione

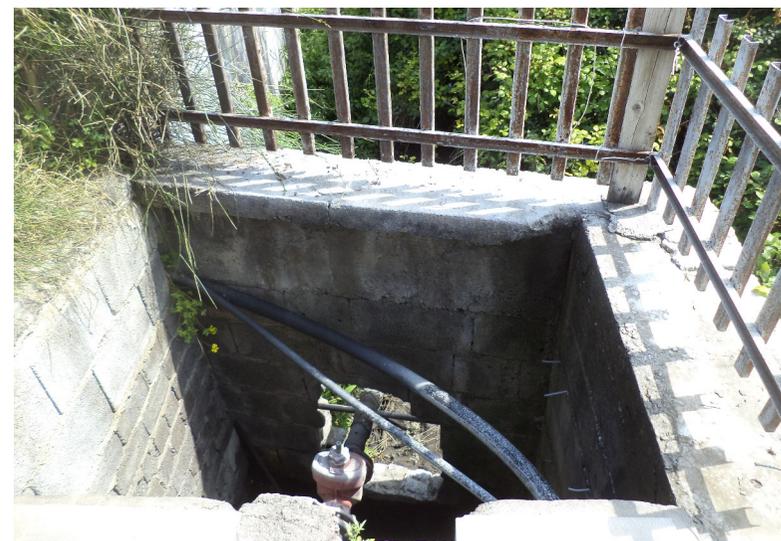
C.9.3 - Tr. n. 9, pozzetto V10 (imbocco del tombino della SS 121), sovrastato da tubi d'acqua

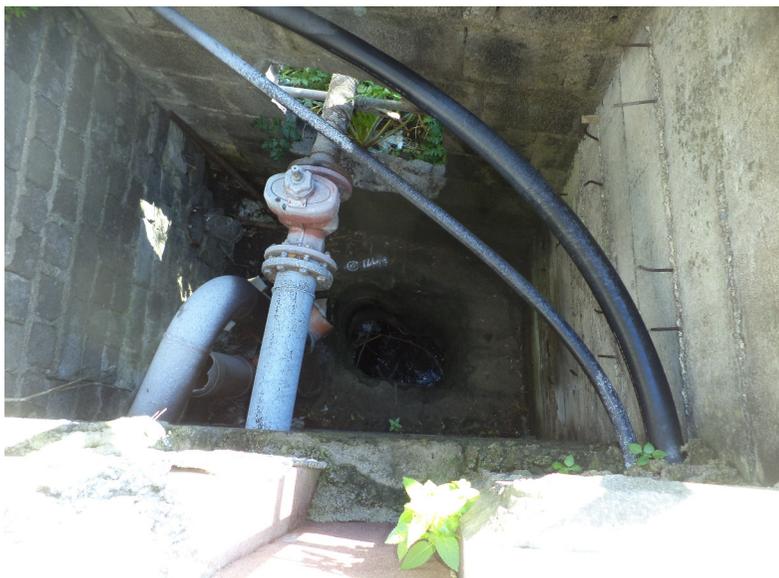
C.9.4 - Tr. n. 9, pozzetto V10 (imbocco del tombino della SS 121), sovrastato da tubi d'acqua

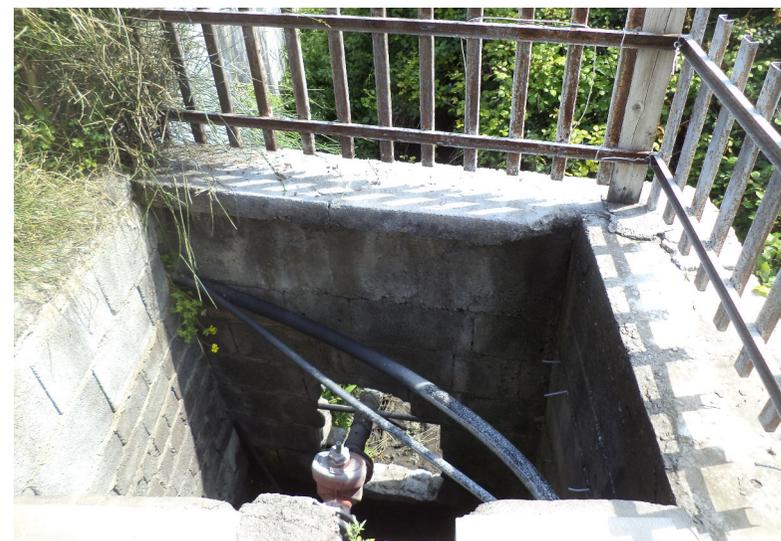
C.9.3 - Tr. n. 9, pozzetto V10 (imbocco del tombino della SS 121), sovrastato da tubi d'acqua

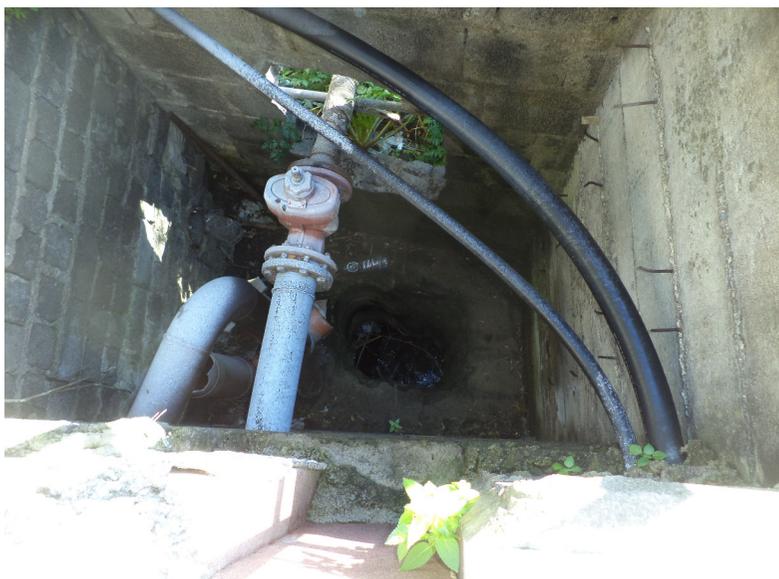
C.9.4 - Tr. n. 9, pozzetto V10 (imbocco del tombino della SS 121), sovrastato da tubi d'acqua

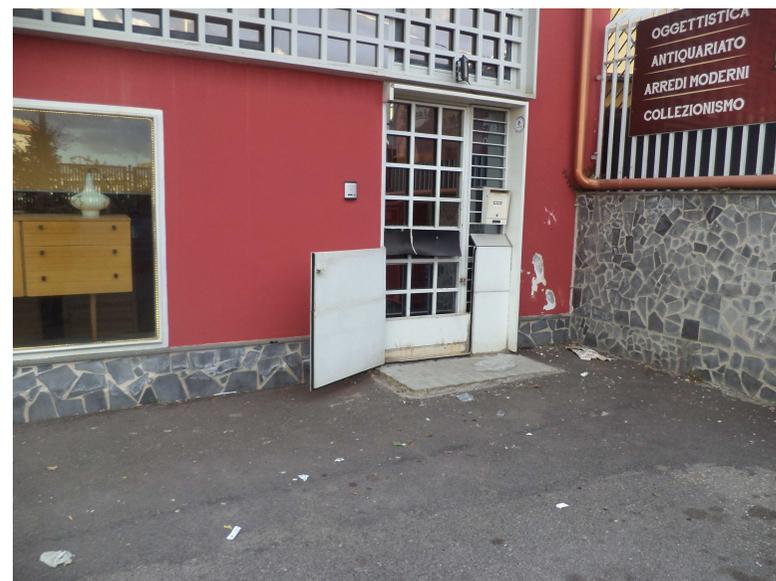
D.8.4 - Tr. n. 8, via Zenia, barriera anti allagamento, sovralzata perchè la prima barriera era stata sormontata dall'acqua
